# Requalification de l'avenue de la Libération - Commune du Bugue (Dordogne)

le 29 Septembre 2011

## L'entrée sud de la ville et un axe traversant majeur

### Réunion publique

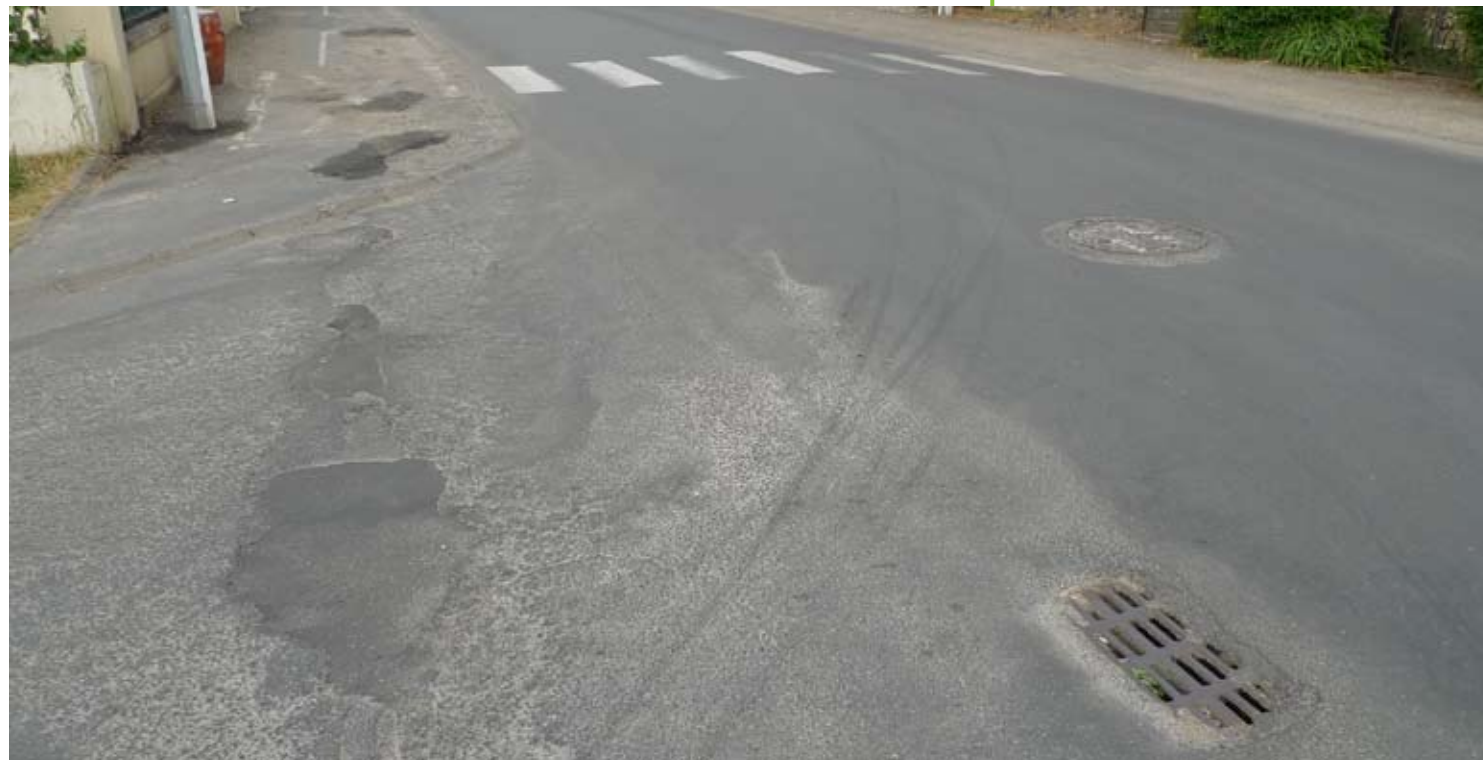
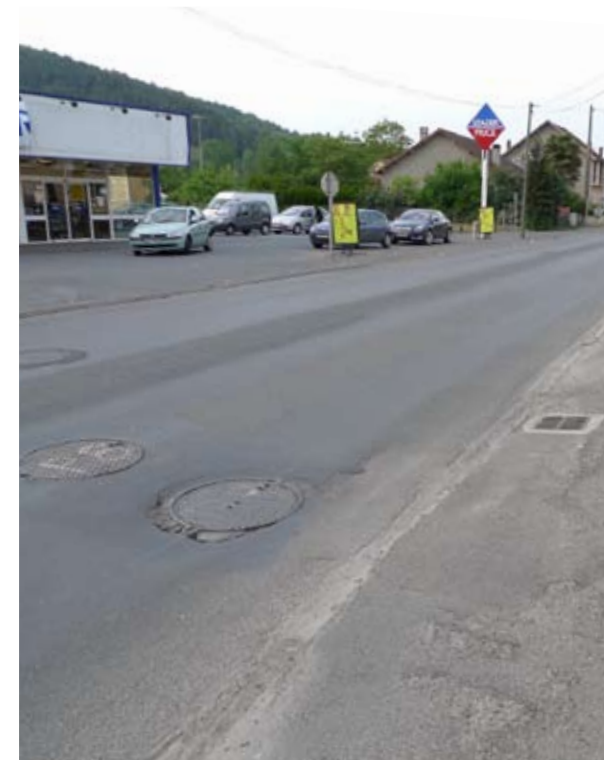
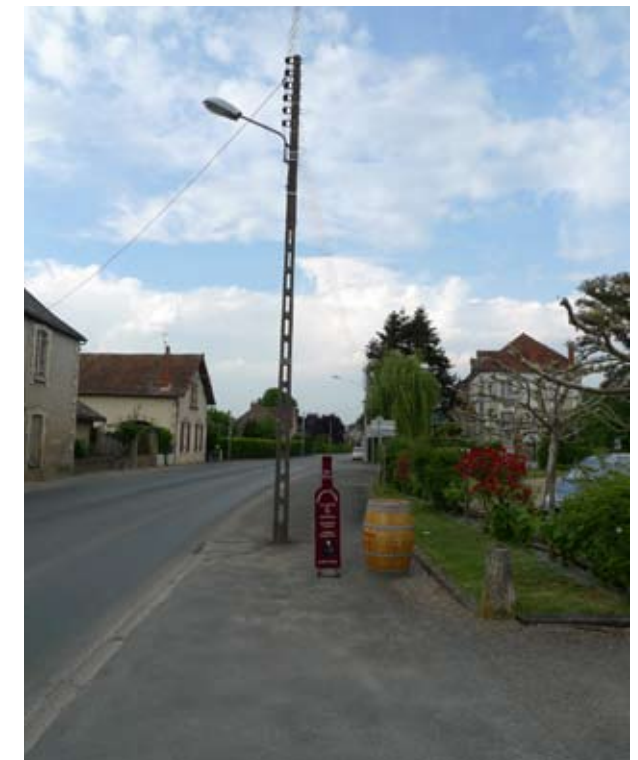
## Réseaux

- Eau potable
- Eaux usées
- Eaux pluviales
- Réseaux aériens :  
électricité et télécom
- Eclairage public

**> RÉSEAUX VÉTUSTES, POTENTIELLEMENT SATURÉS  
ET QUI N'EMBELLISSENT PAS L'AVENUE**

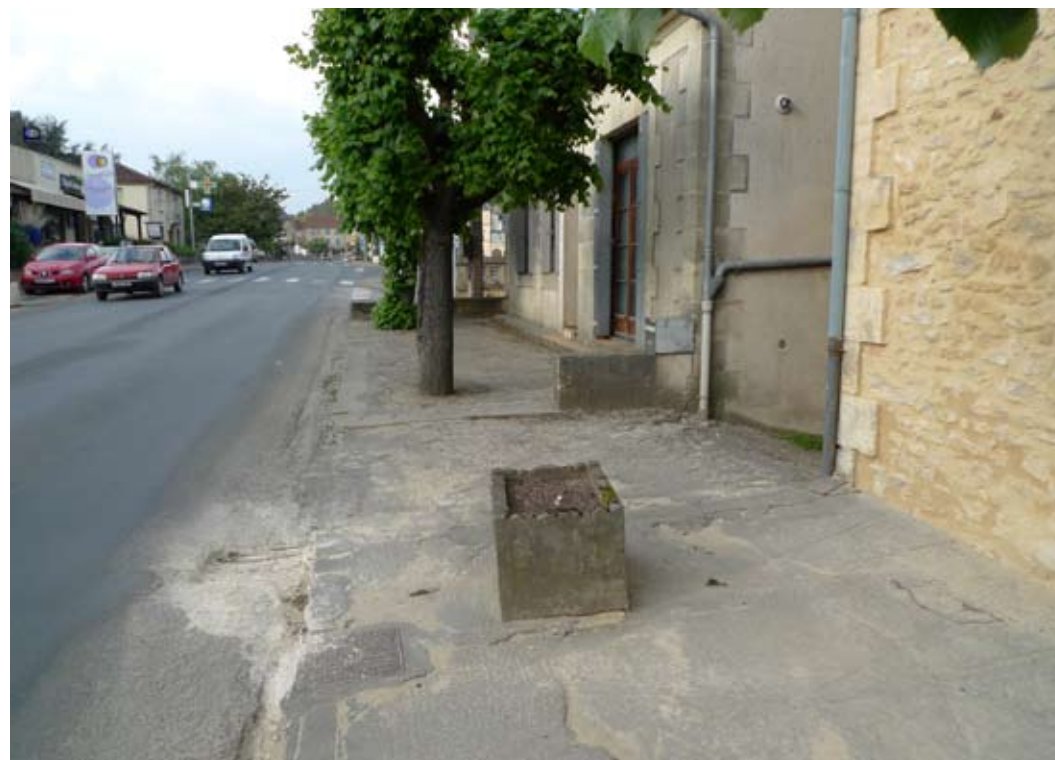
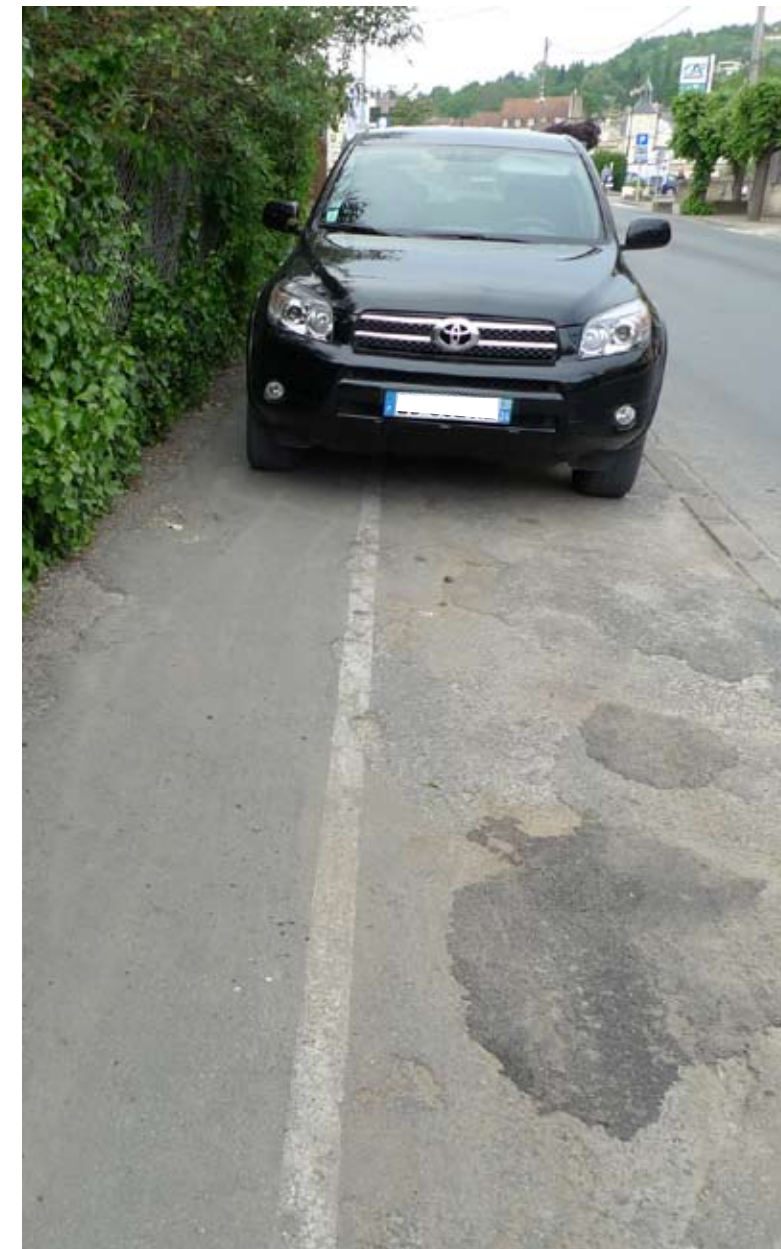
## La circulation et la voie

- Voie très routière
  - Trafic non régulier
  - Pas de vraie place pour les piétons
  - Stationnement non contrôlé
  - Commerces et habitations
  - Trafic poids lourds/voitures
- 
- Nouvelle dynamique créée par la passerelle
  - Spécificités subtiles des constructions

**> VOIE SANS RÉEL ATTRAIT ET DÉGRADÉE MAIS AVEC UN POTENTIEL D'AMÉNAGEMENTS**

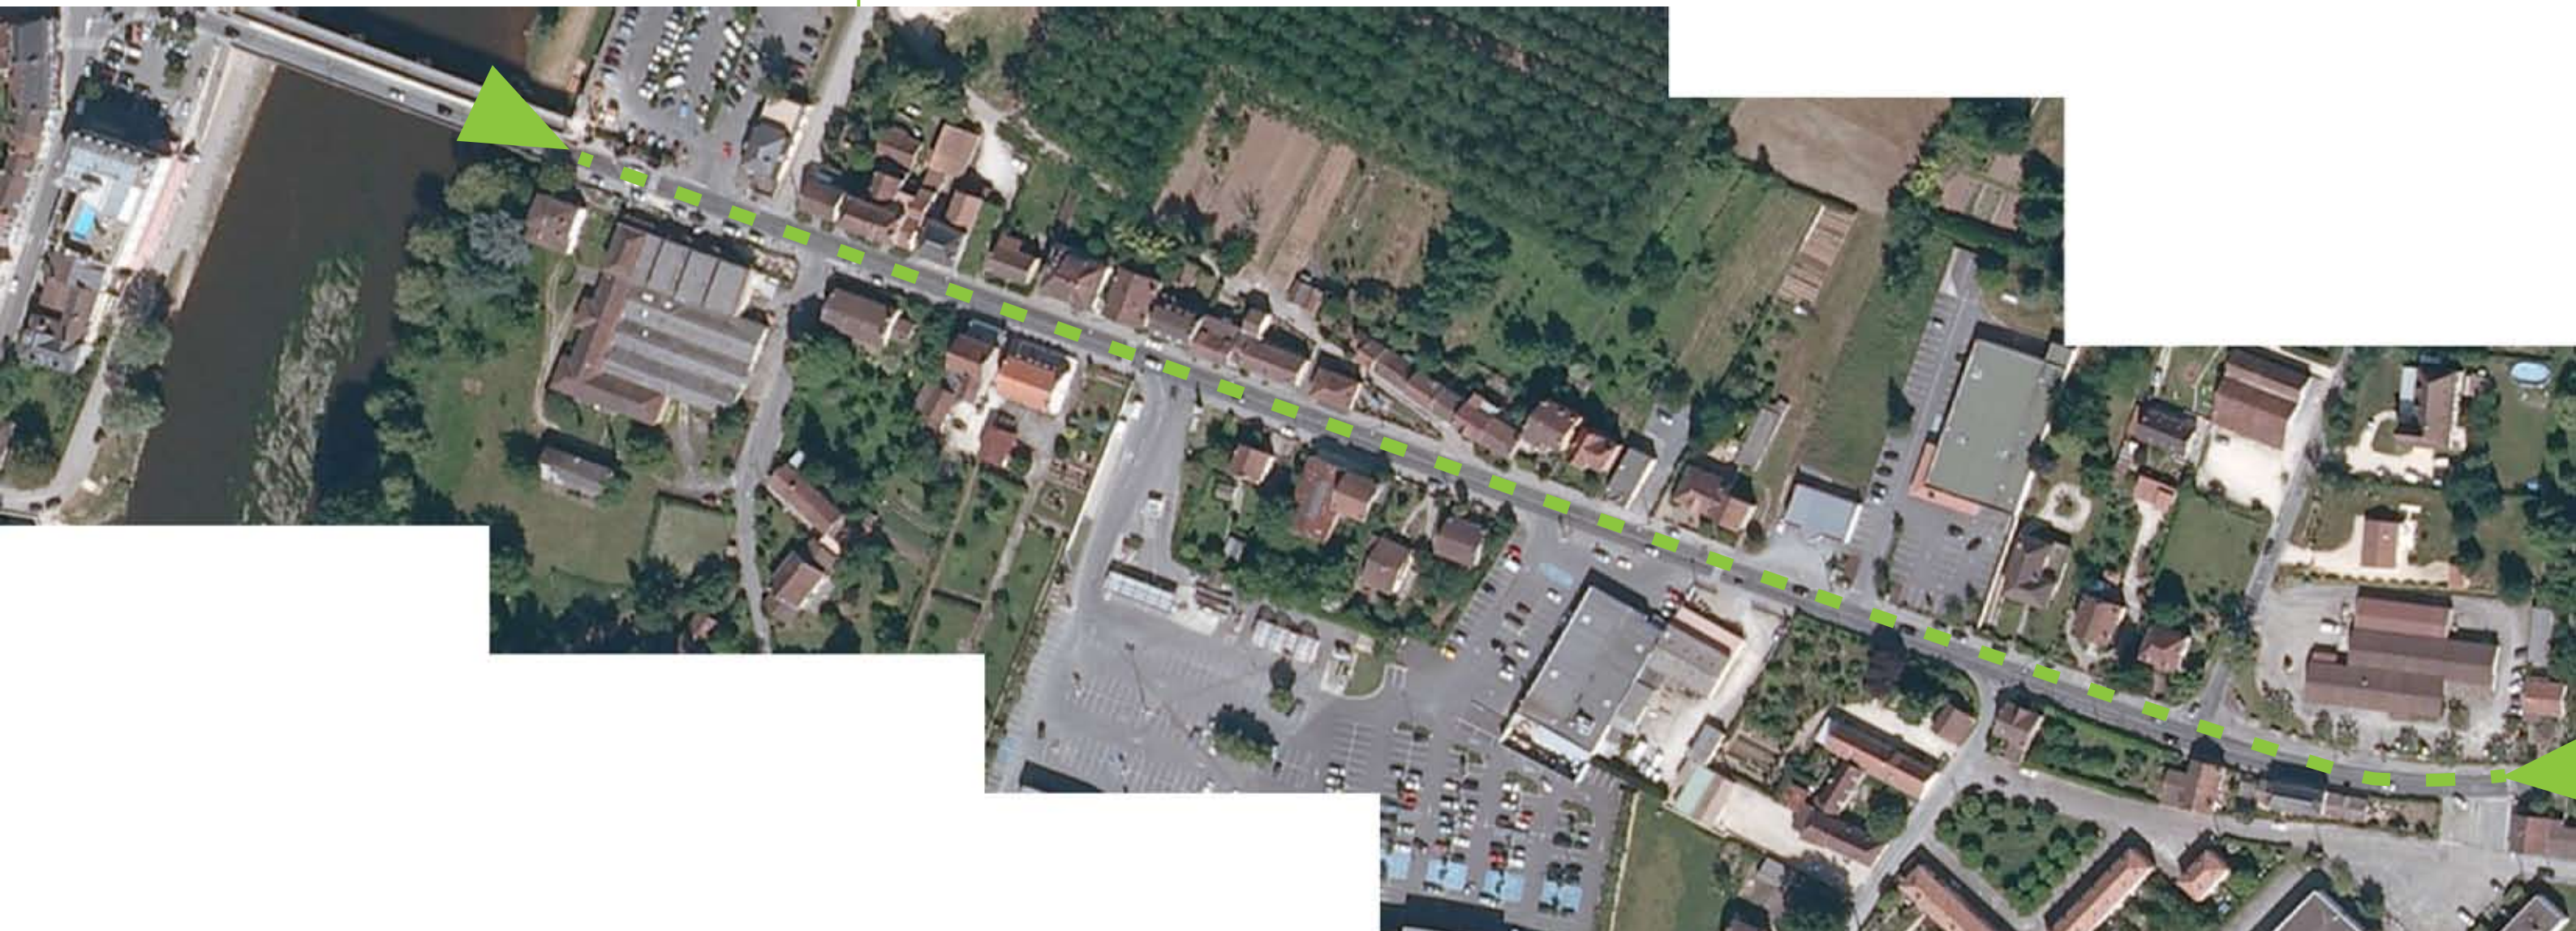
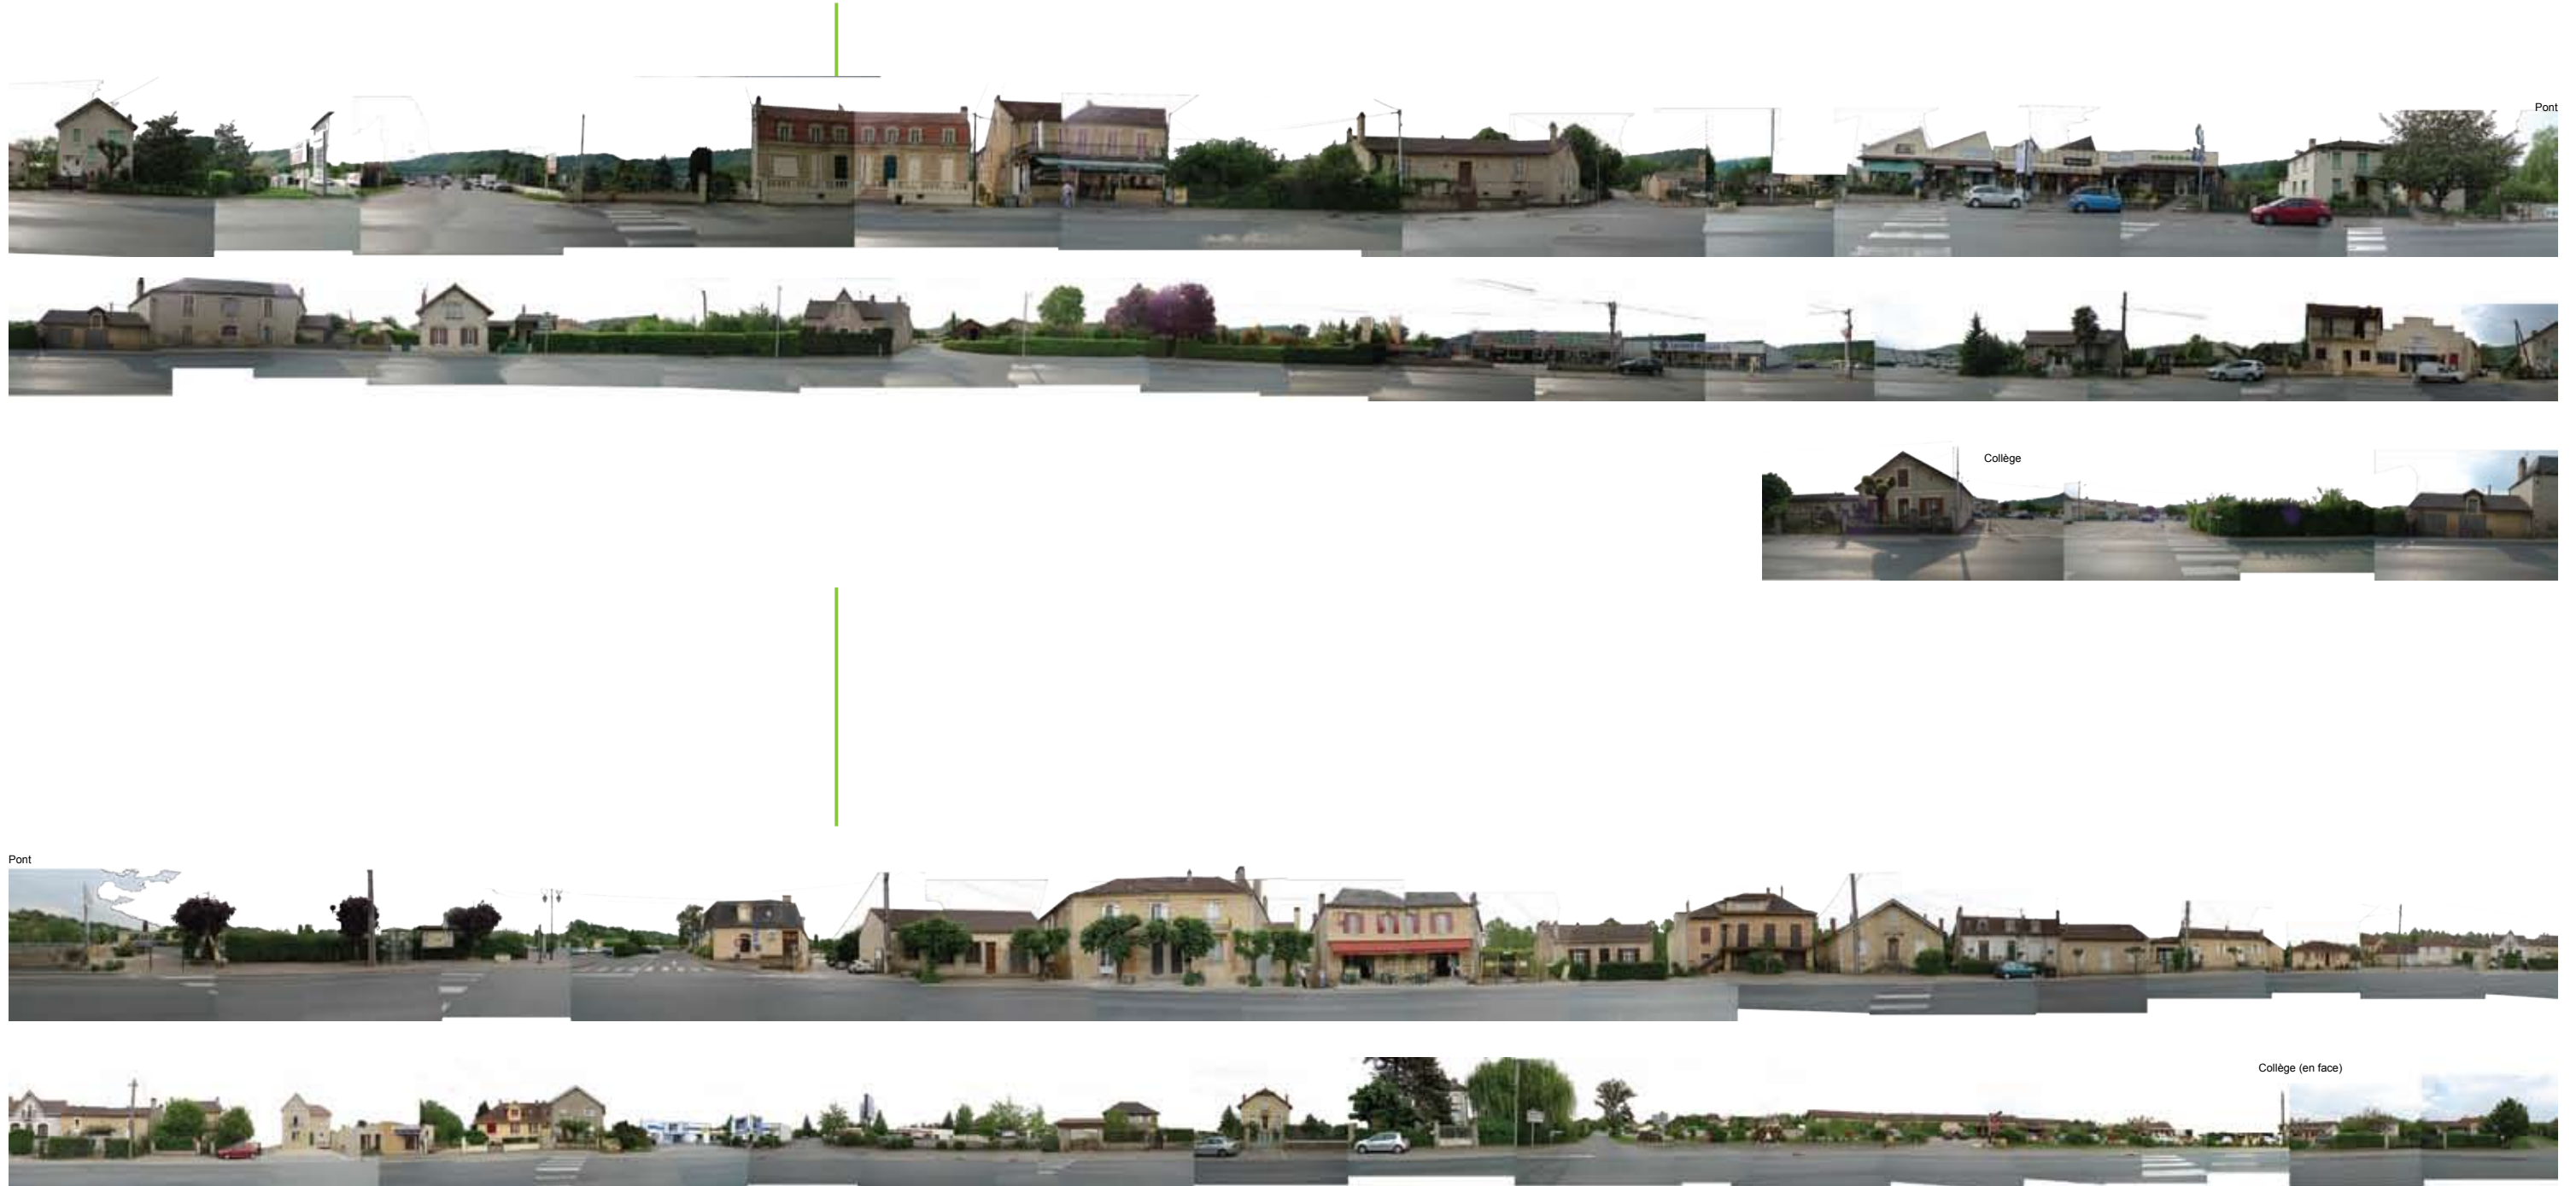
- Depuis le collège jusqu'au pont sur la Vézère
- De limite cadastrale à limite cadastrale
- Accroche avec la place Salme
- Accroche avec les rues
- Accès aux habitations et aux commerces

**> UN FRONT BÂTI DISCONTINU AVEC DE NOMBREUSES ACTIVITÉS**

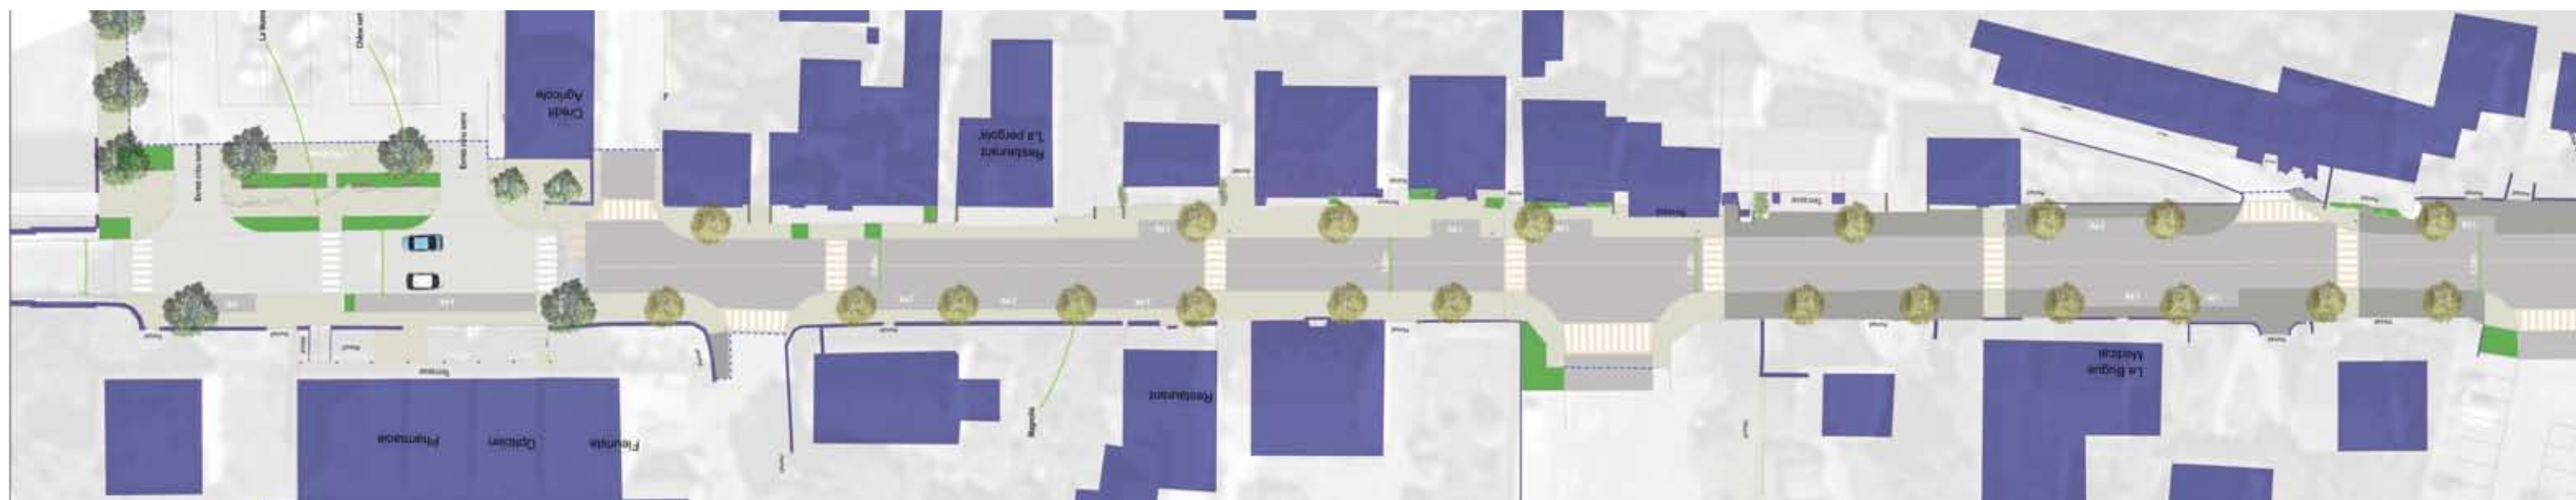
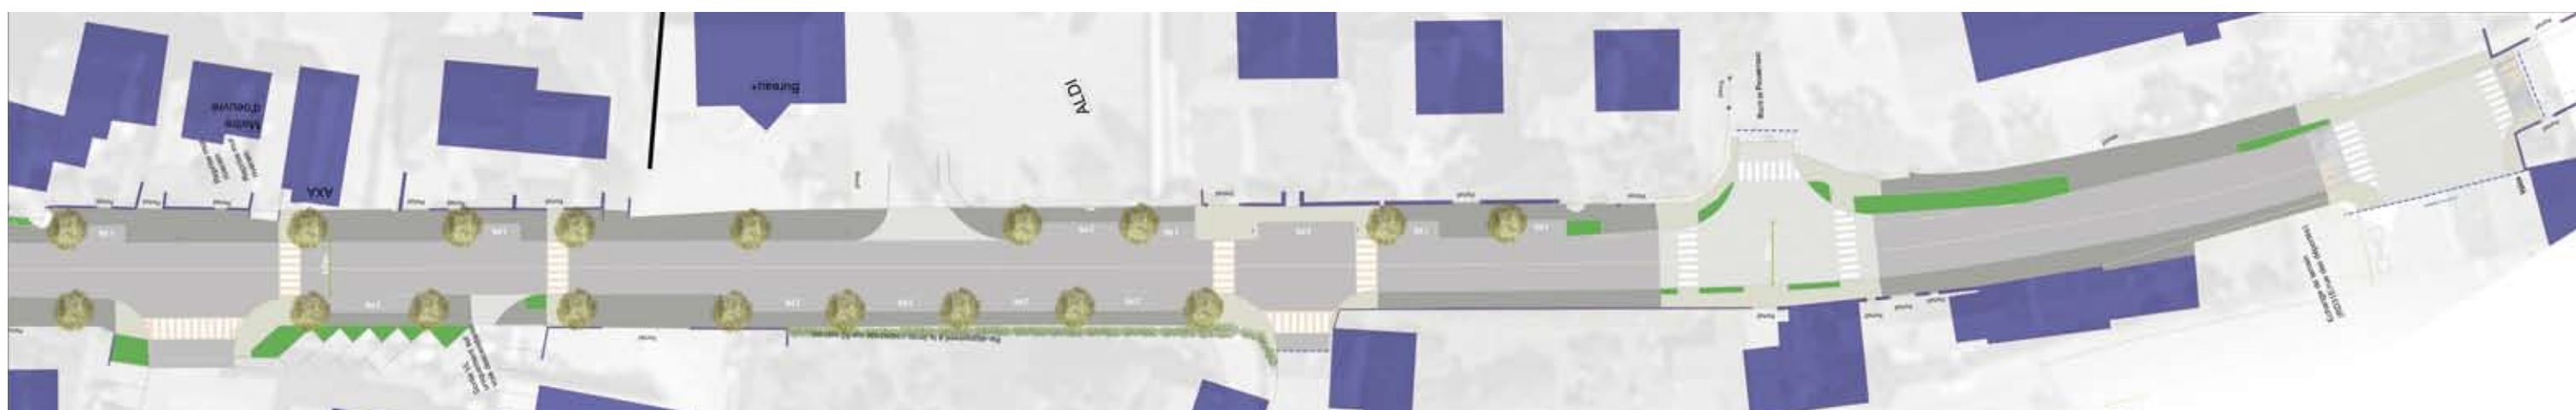
PLAN DU 29/07/2011

## > UNIFORMISATION DE L'AVENUE AVEC UN TRAVAIL SUR DES SÉQUENCES ET DE POINTS PLUS PRÉCIS

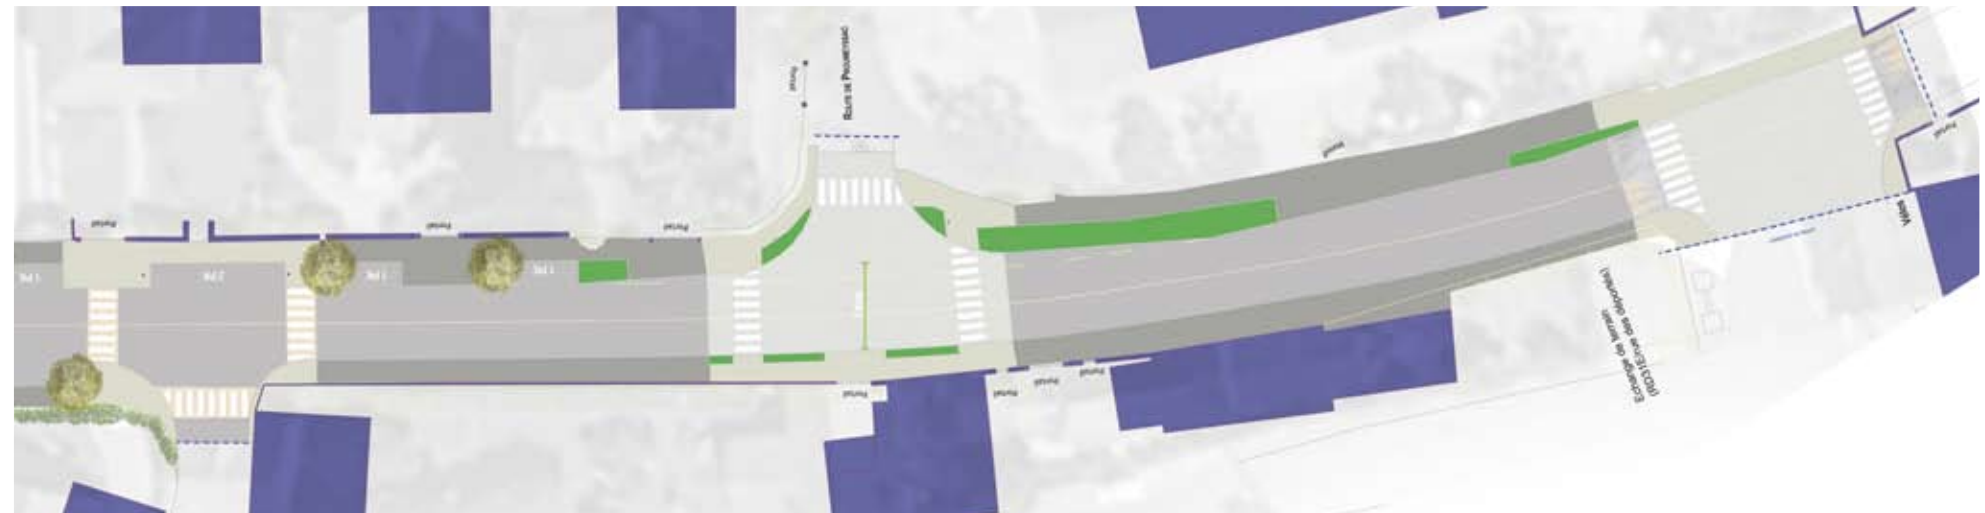
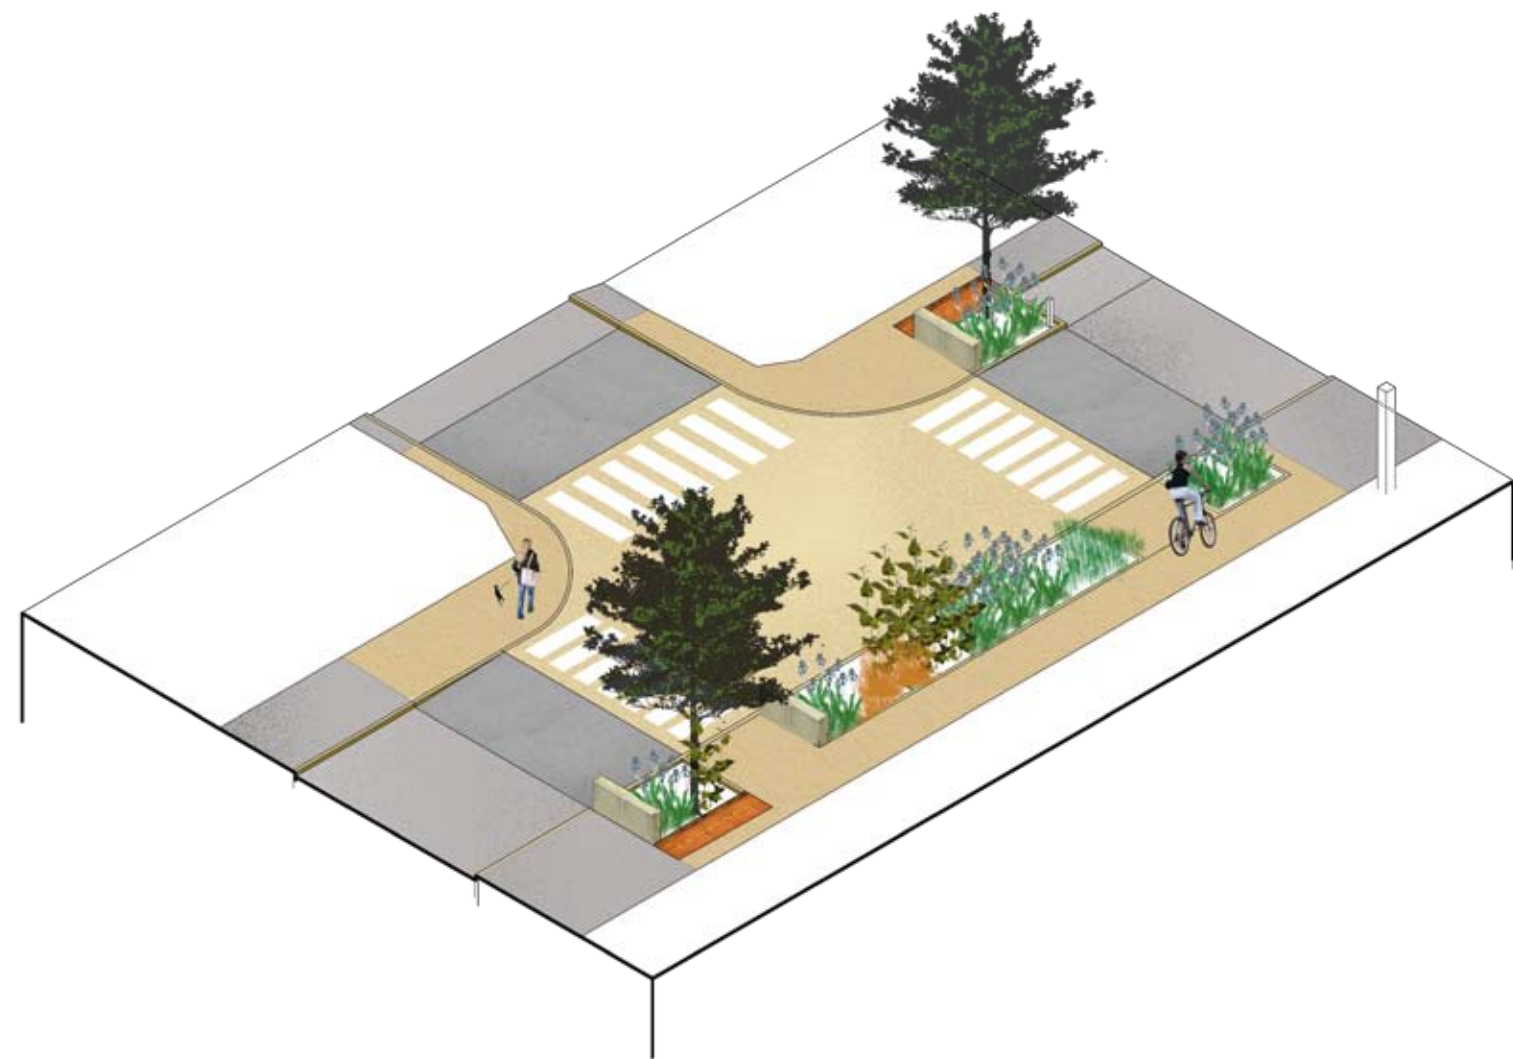
### **Collège-rue des Déportés : L'entrée de l'Avenue**

- Plantations en bord de voie
- Pas d'alignement
- Accroche du nouveau parvis du collège (projet CG24)

**> L'ACCROCHE DE L'AVENUE AVEC LES RUES EST MATÉRIALISÉE**

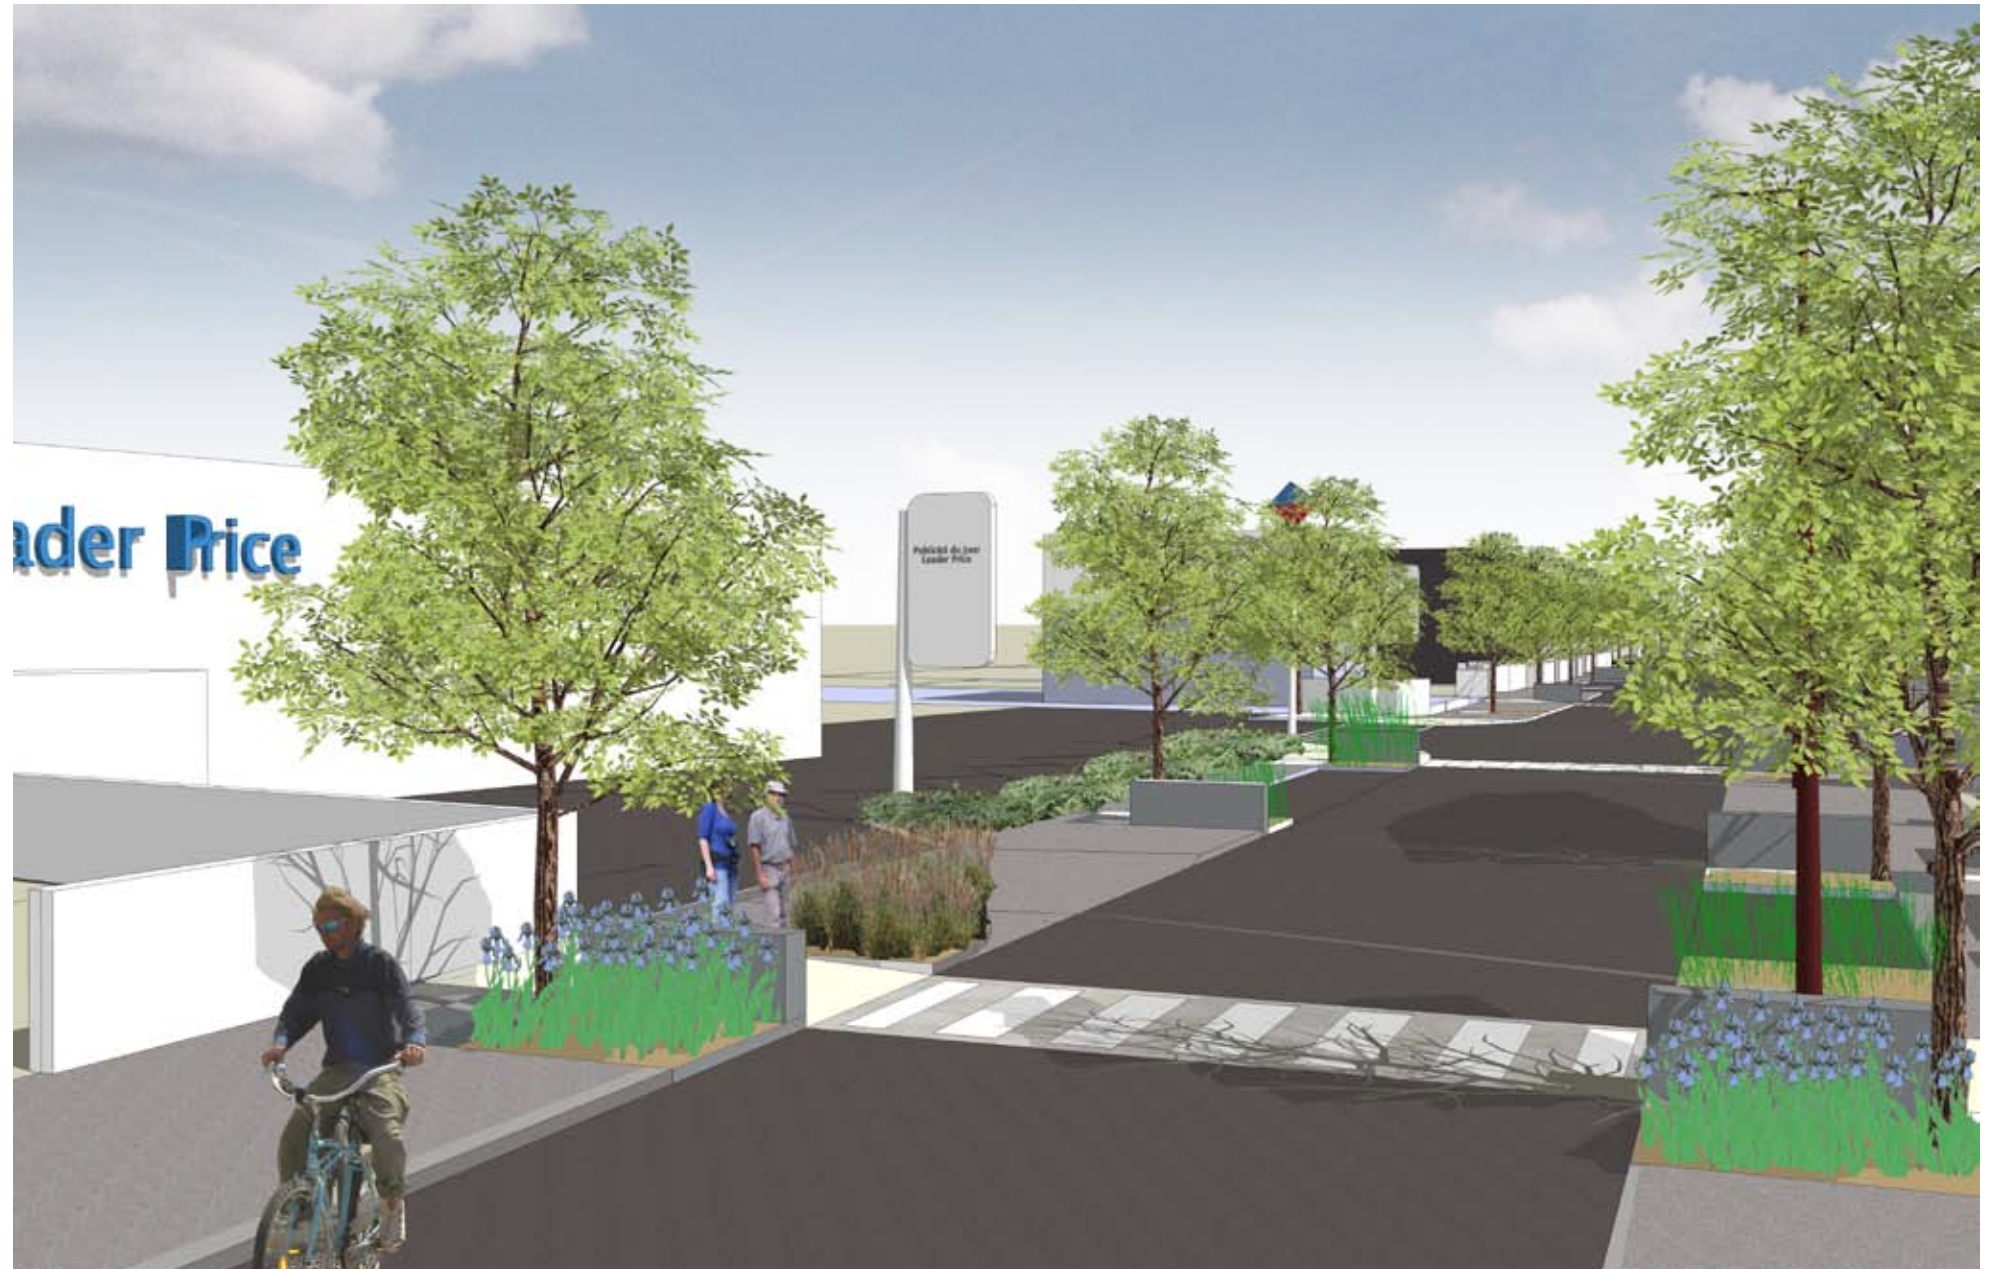
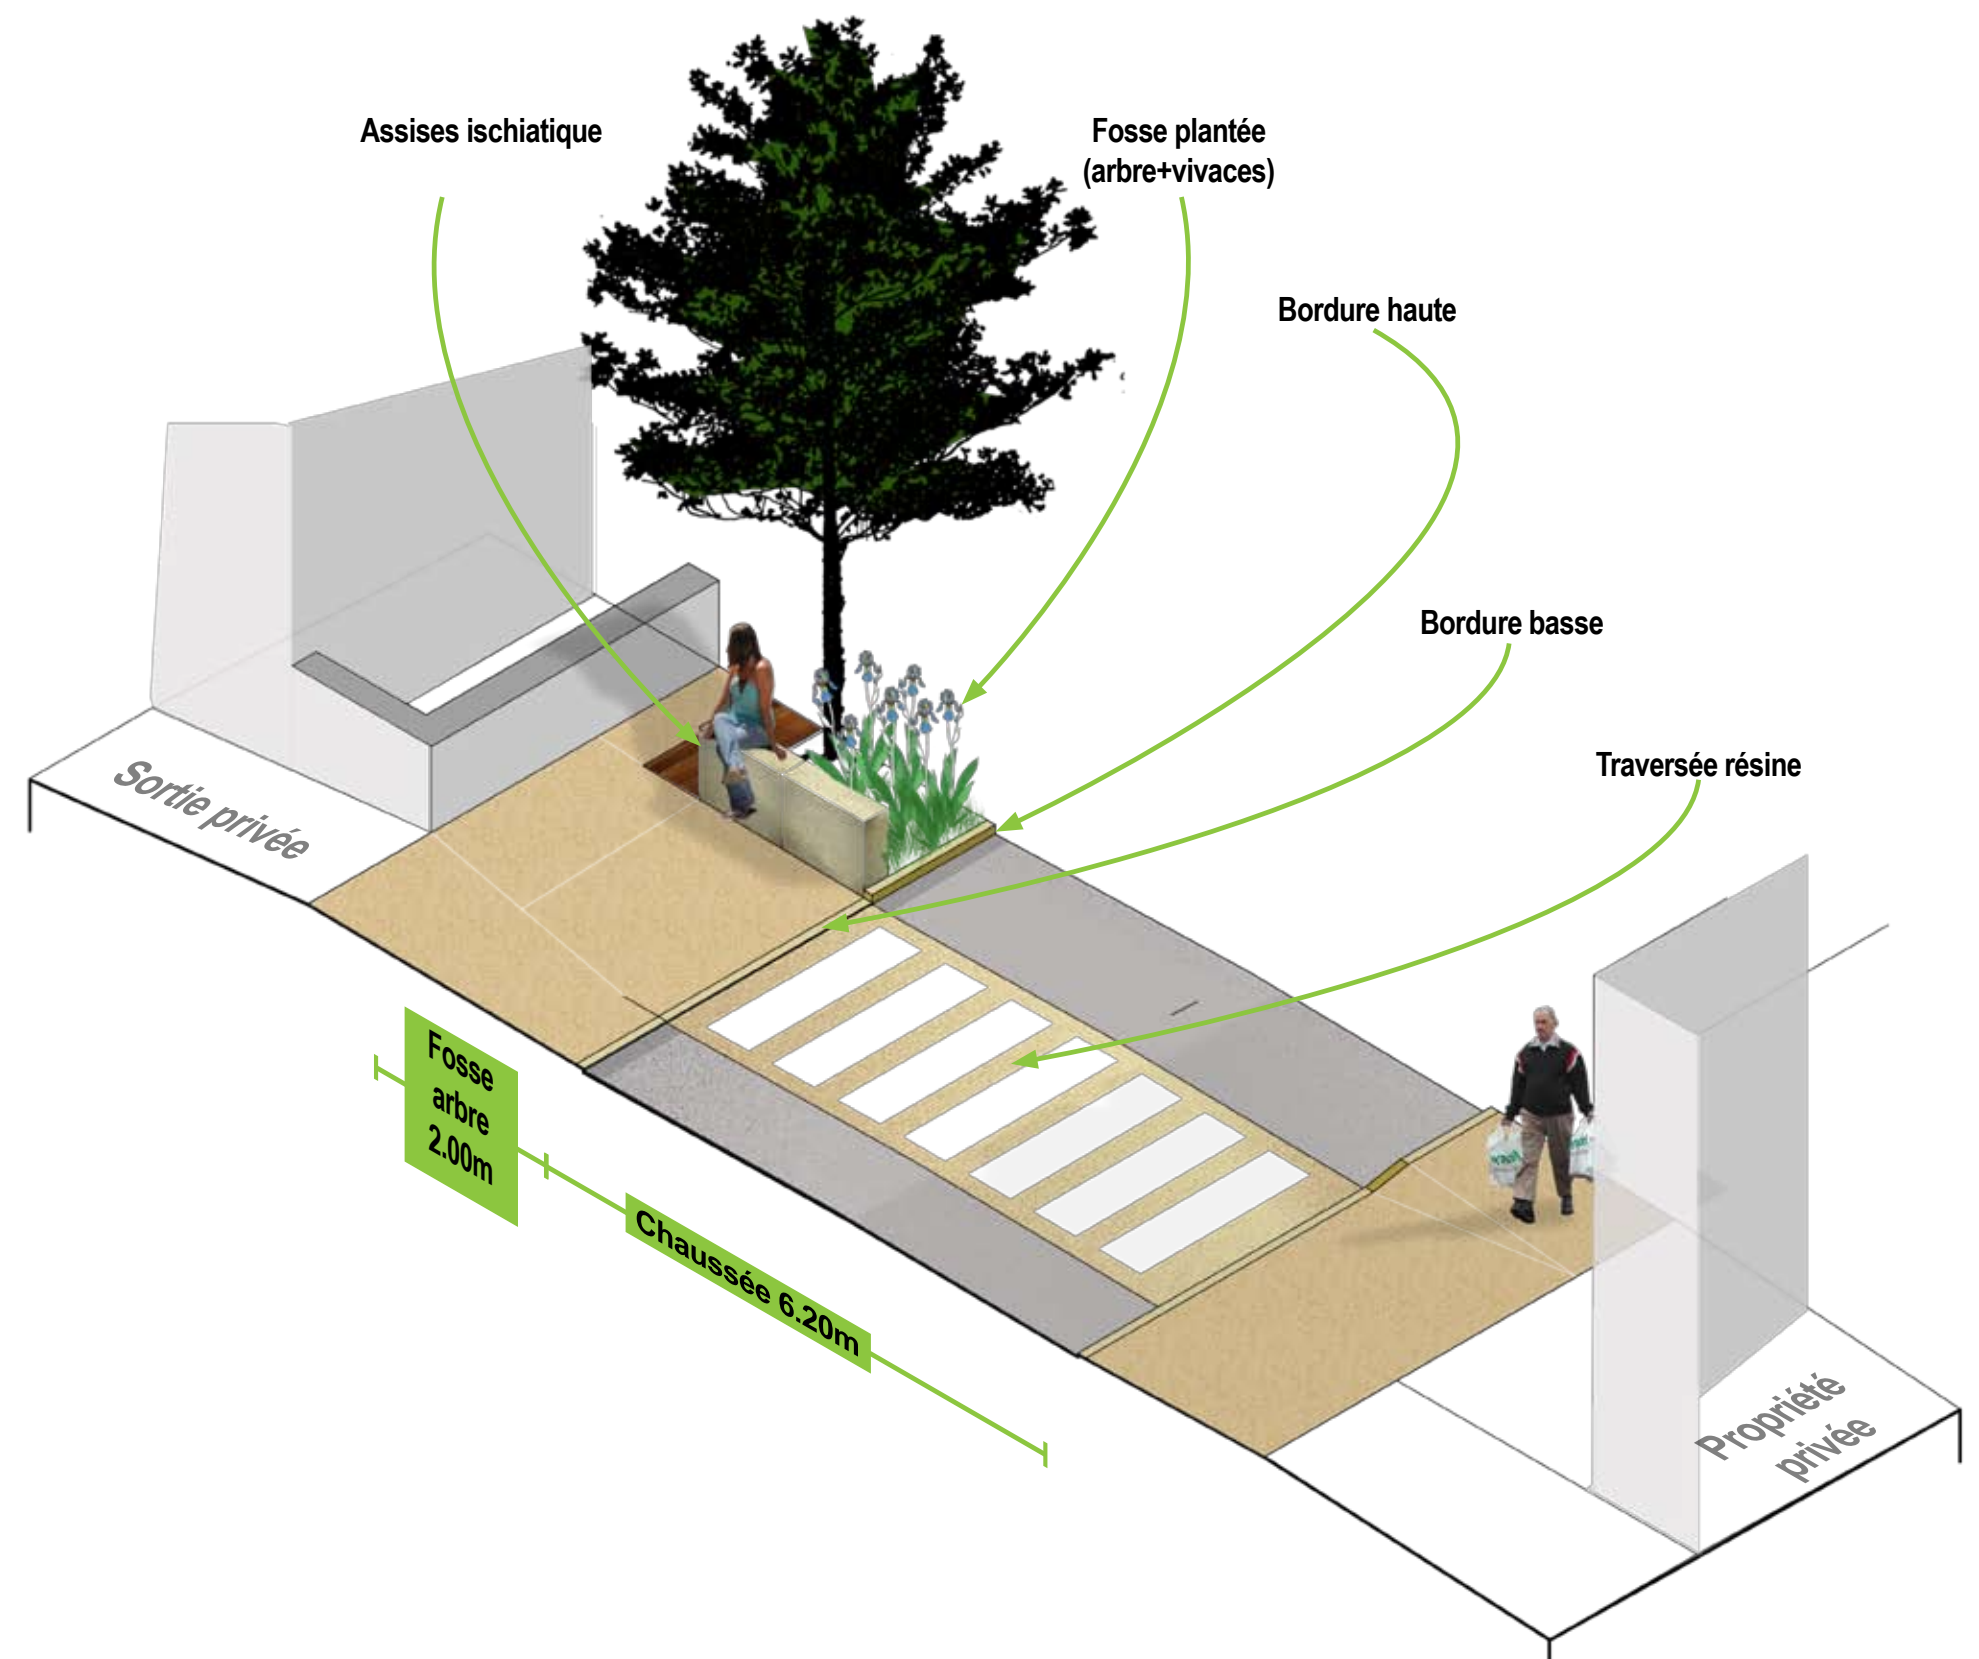
## Séquence urbaine

- Travailler les entrées au cas par cas,
- Assurer du stationnement et/ou un accès optimal devant les commerces
- Considérer les descentes vers les caves/rues adjacentes
- Alignement d'arbres persistants de taille raisonnable à floraison estivale
- Végétalisation des pieds d'arbres

**> L'AVENUE EST RENDUE ATTRACTIVE TOUT AU LONG DE L'ANNÉE ET LIÉE AU GRAND PAYSAGE (VALLÉE ET JARDINS)**
