# Requalification de l'avenue de la Libération - Commune du Bugue (Dordogne)

le 29 Septembre 2011

## L'entrée sud de la ville et un axe traversant majeur

### Réunion publique

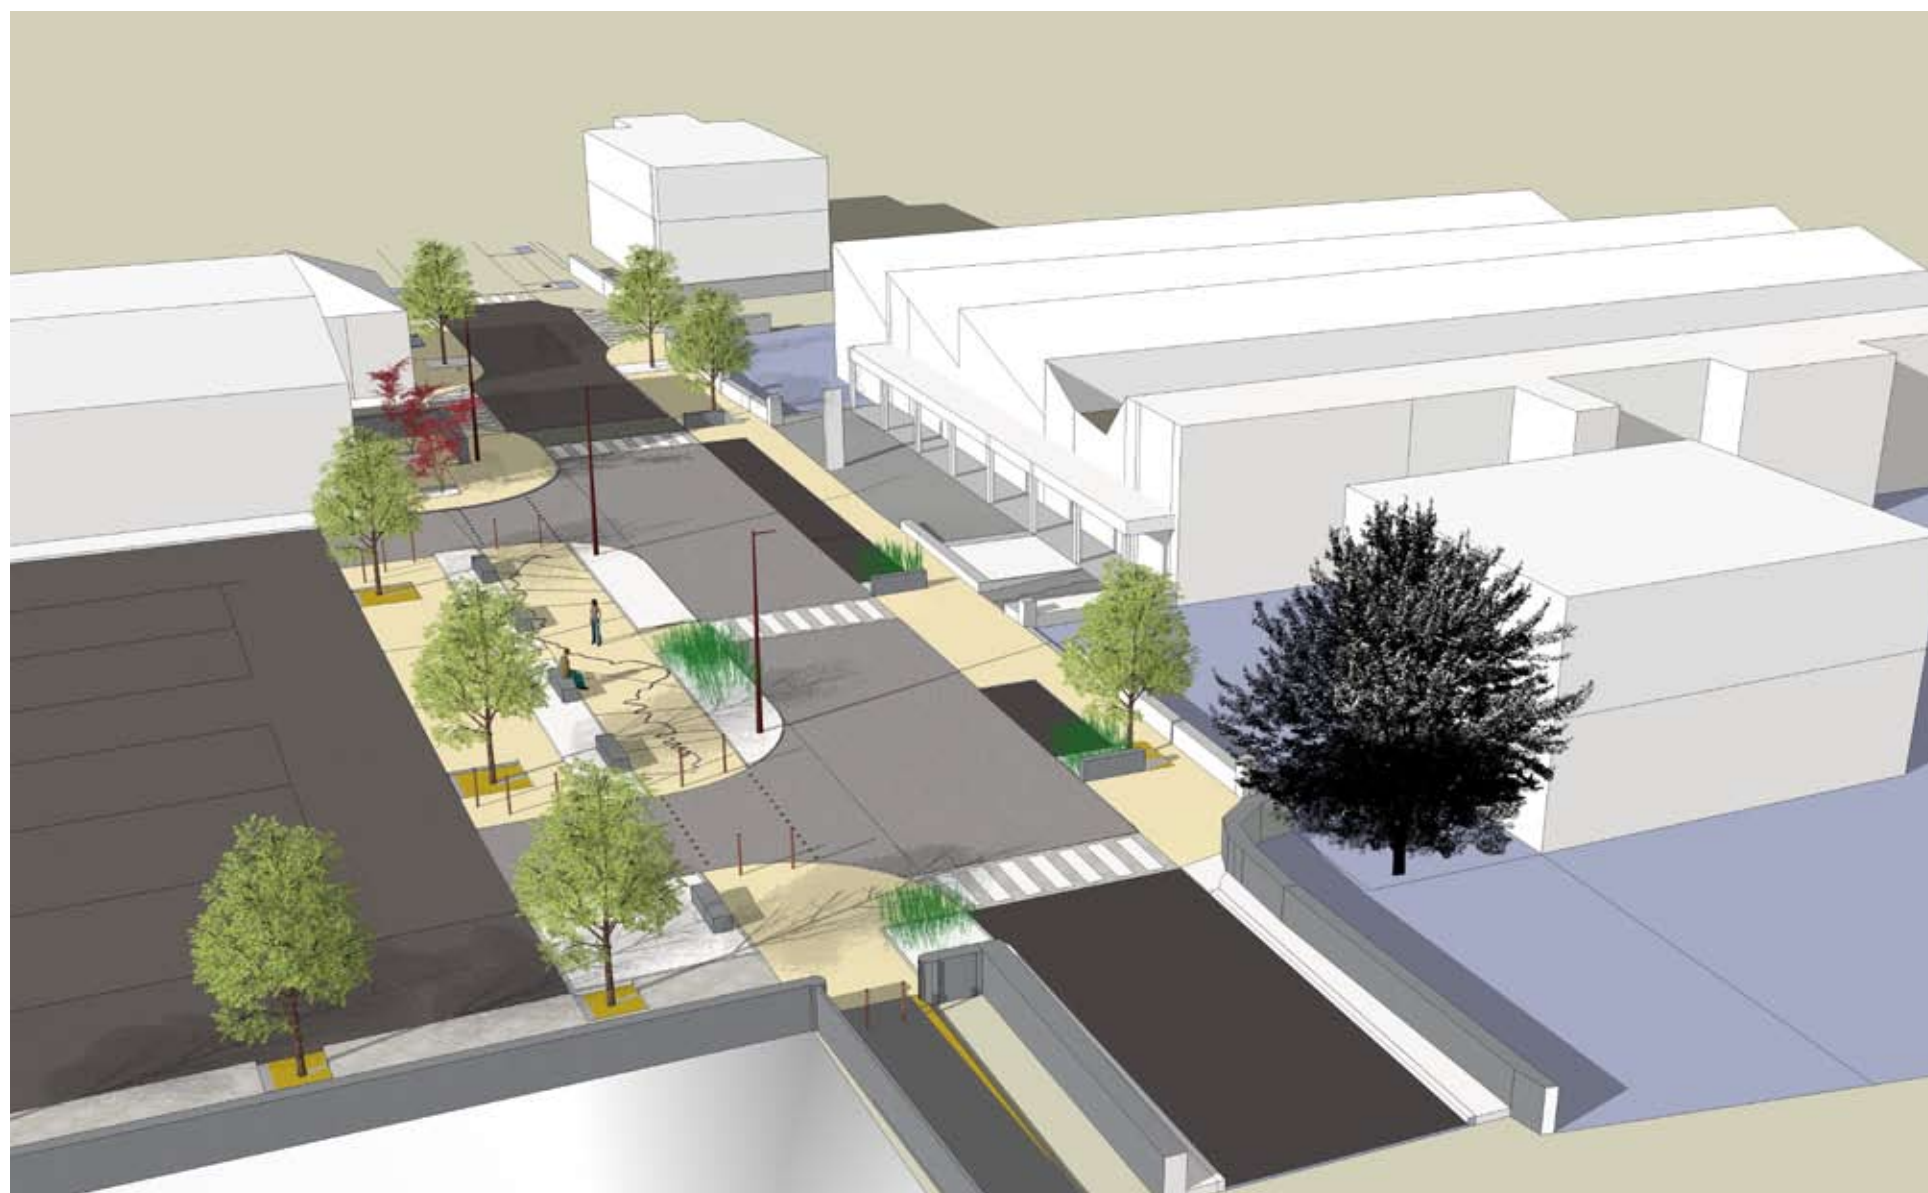
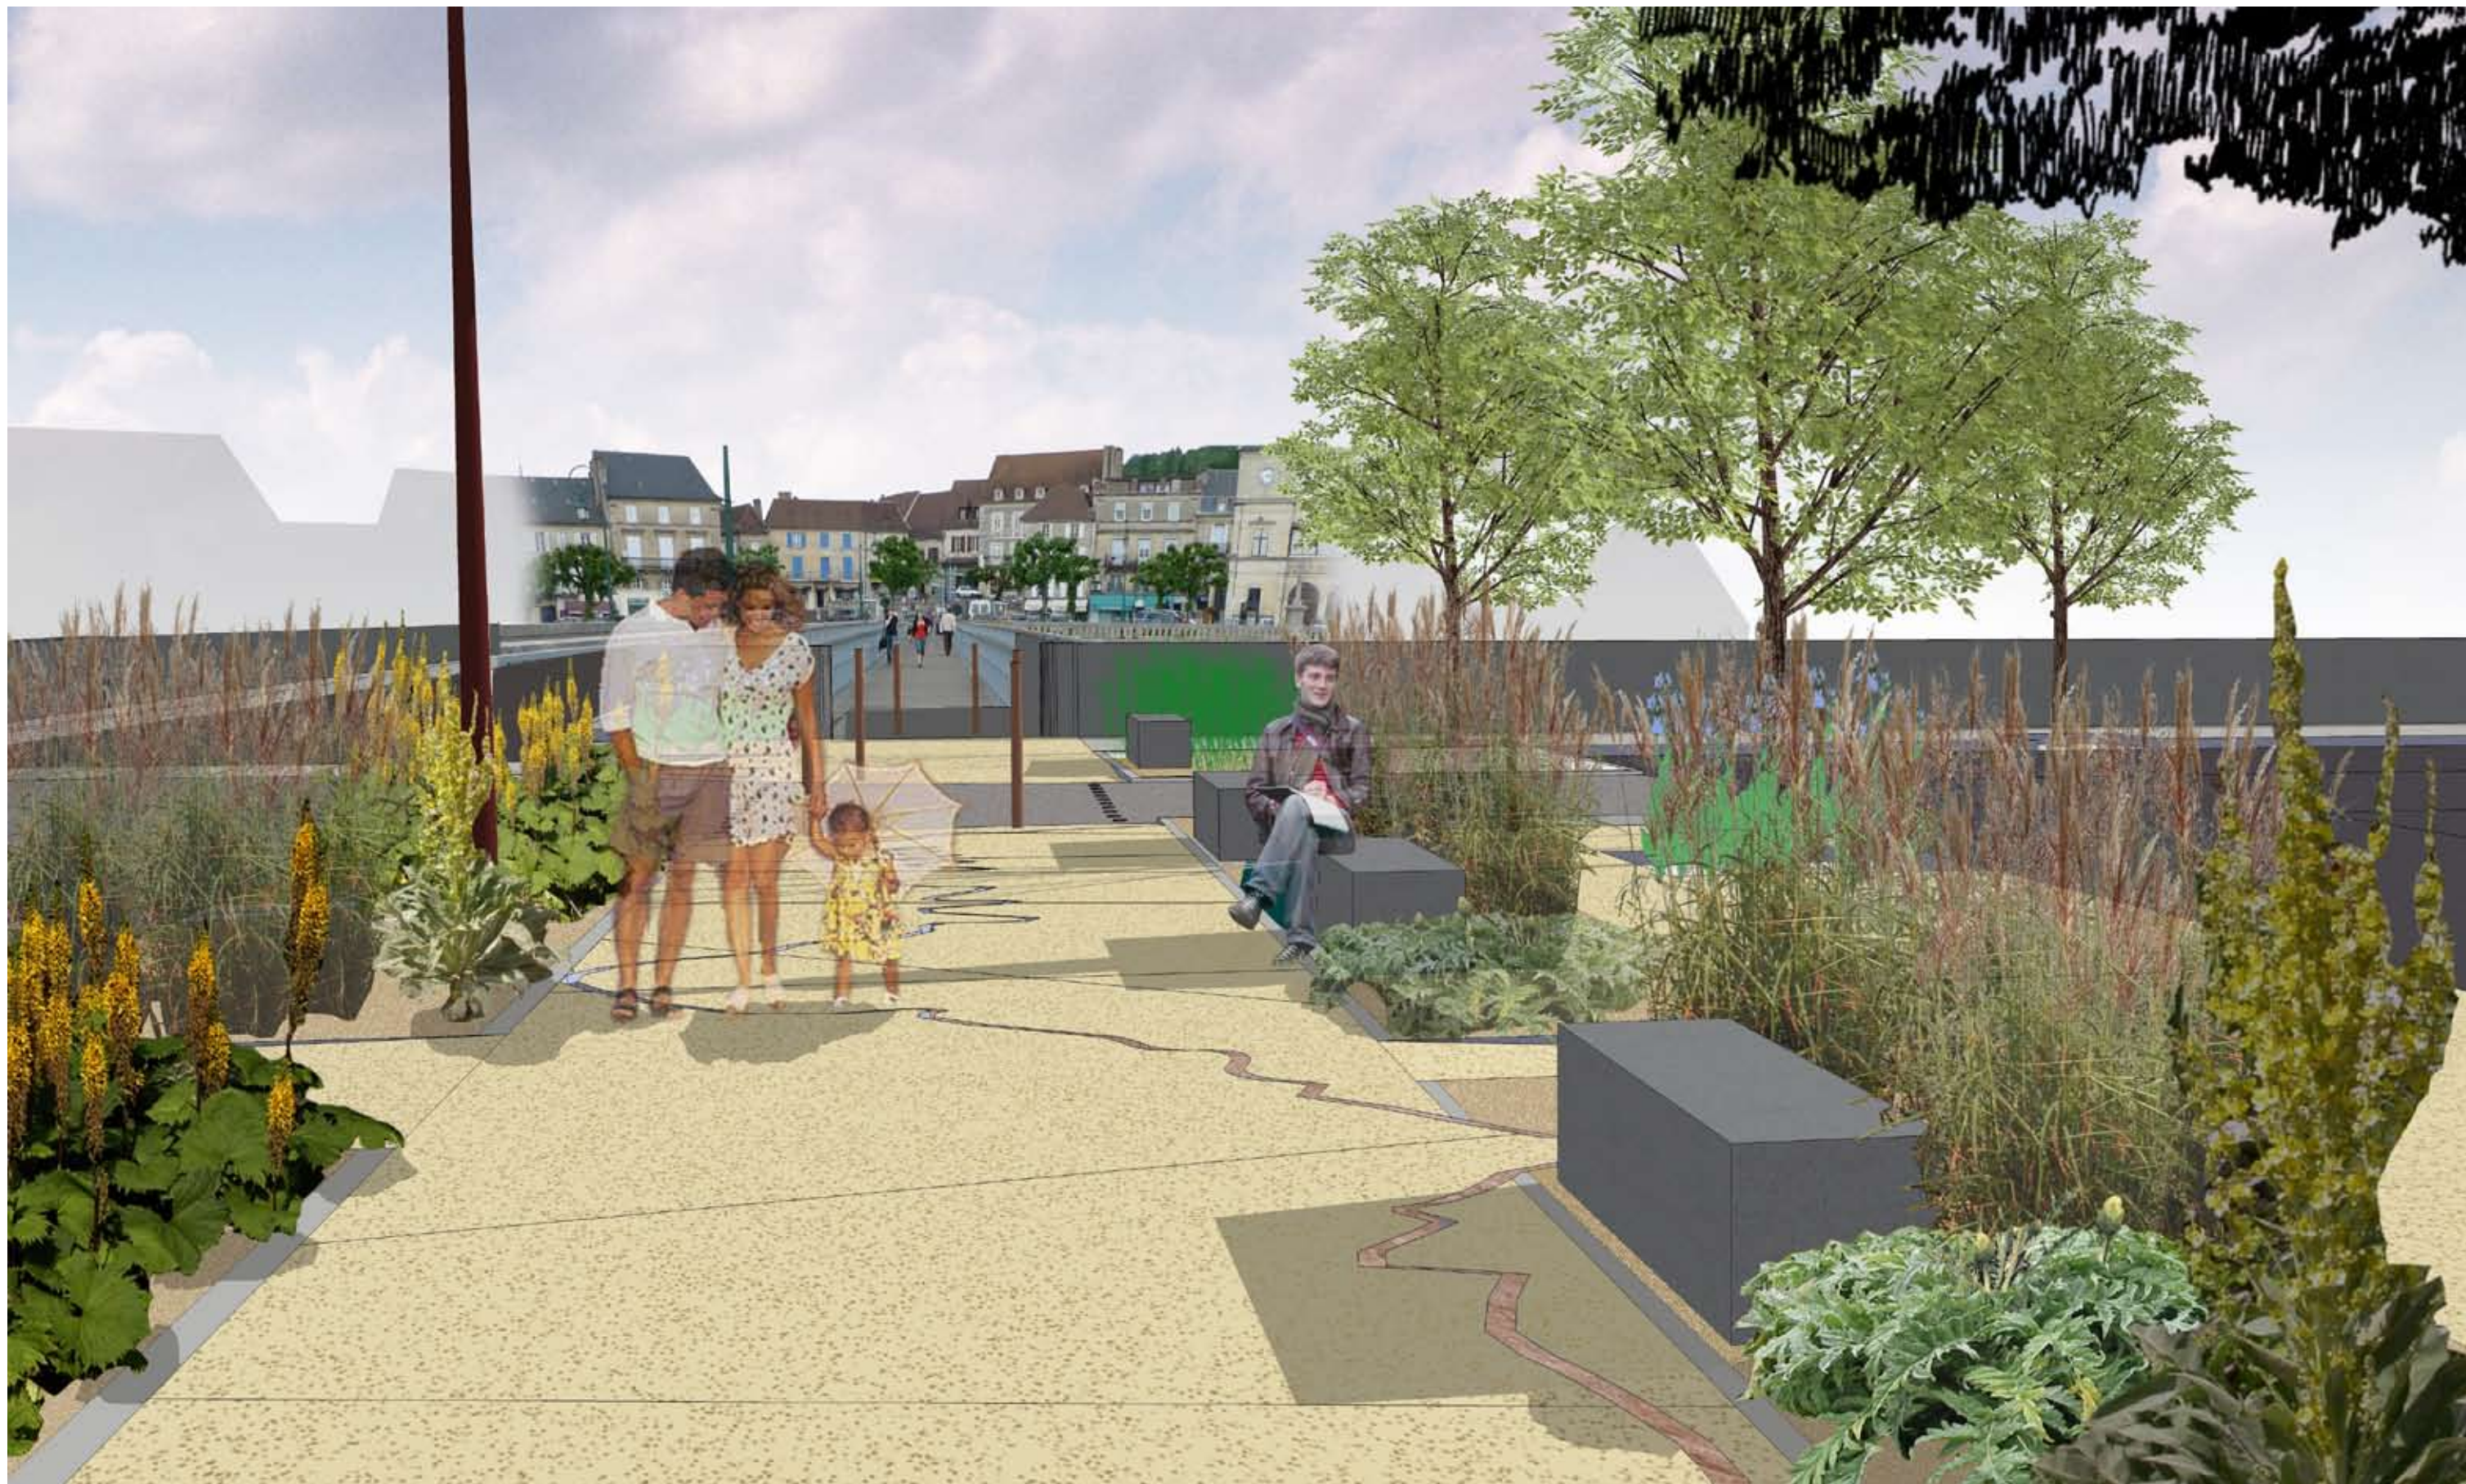
## La place Salme

- Améliorer la circulation au niveau du parking
- Distinction de la place et des berges par rapport à l'avenue
- Aménagement singulier qualitatif en lien avec la passerelle

## > LE PIÉTON RETROUVE SA PLACE, ET L'AVENUE S'OUVRE SUR LA VÉZÈRE

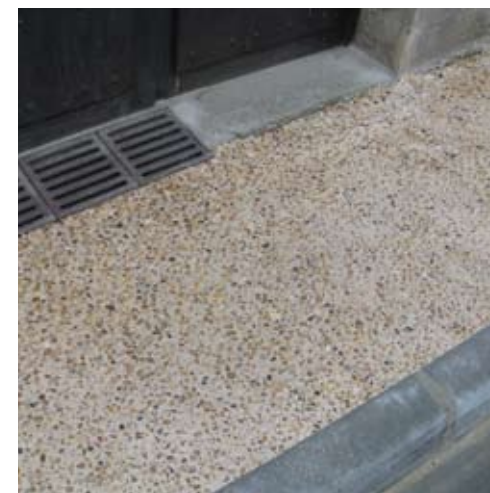
Béton désactivé alluvionnaire avec agrégats à dominante de silex

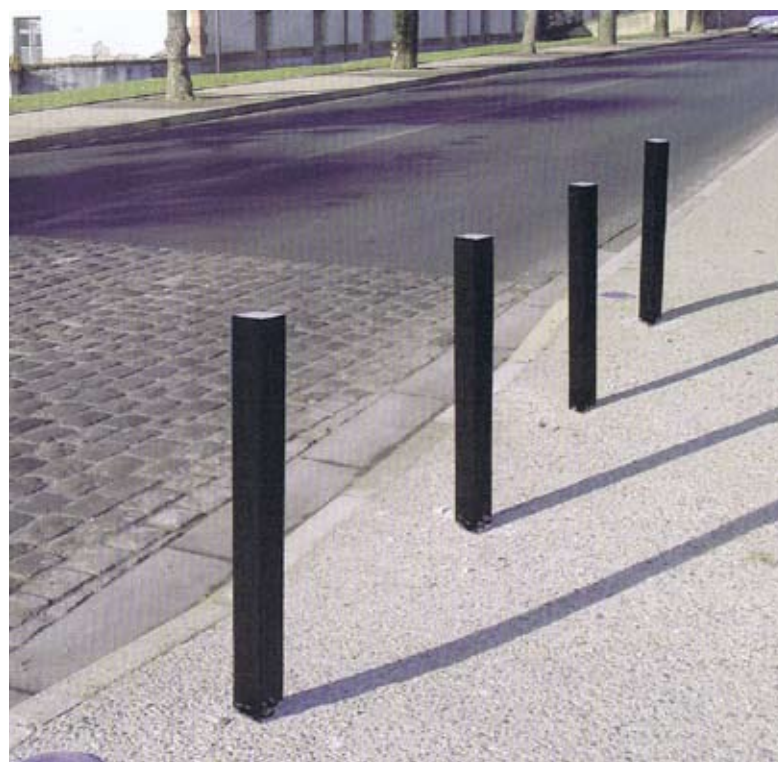
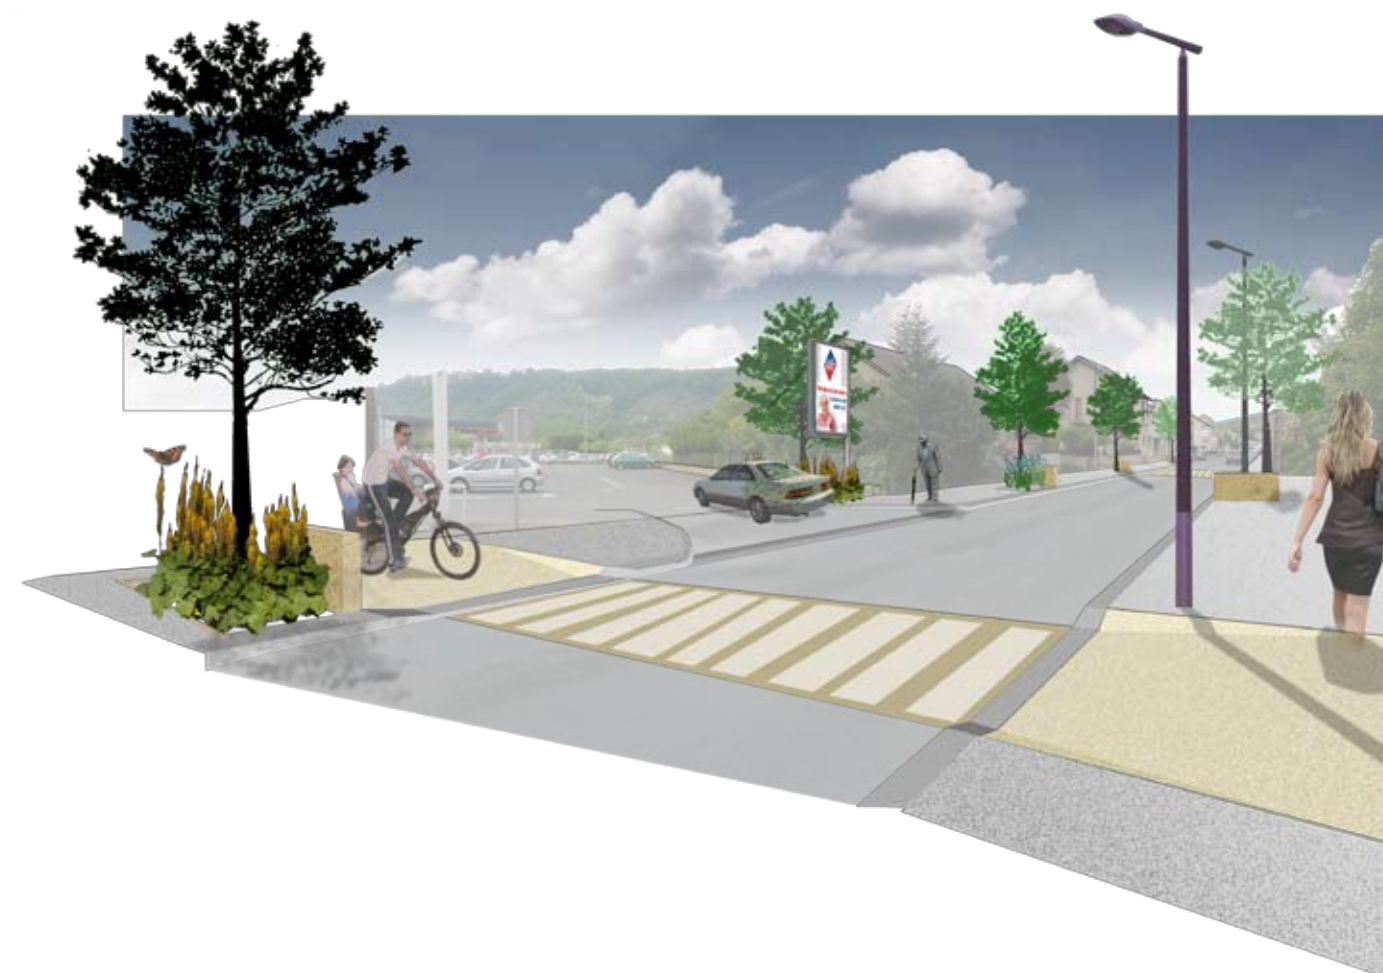
## MATÉRIAUX

**> UNE ALTERNANCE DE MATÉRIAUX NATURELS, DE VÉGÉTAUX ET DE SURFACES NEUTRES**
